# Der trockene Wasserschaden

Am falschen Ende gespart

# Schadenbild

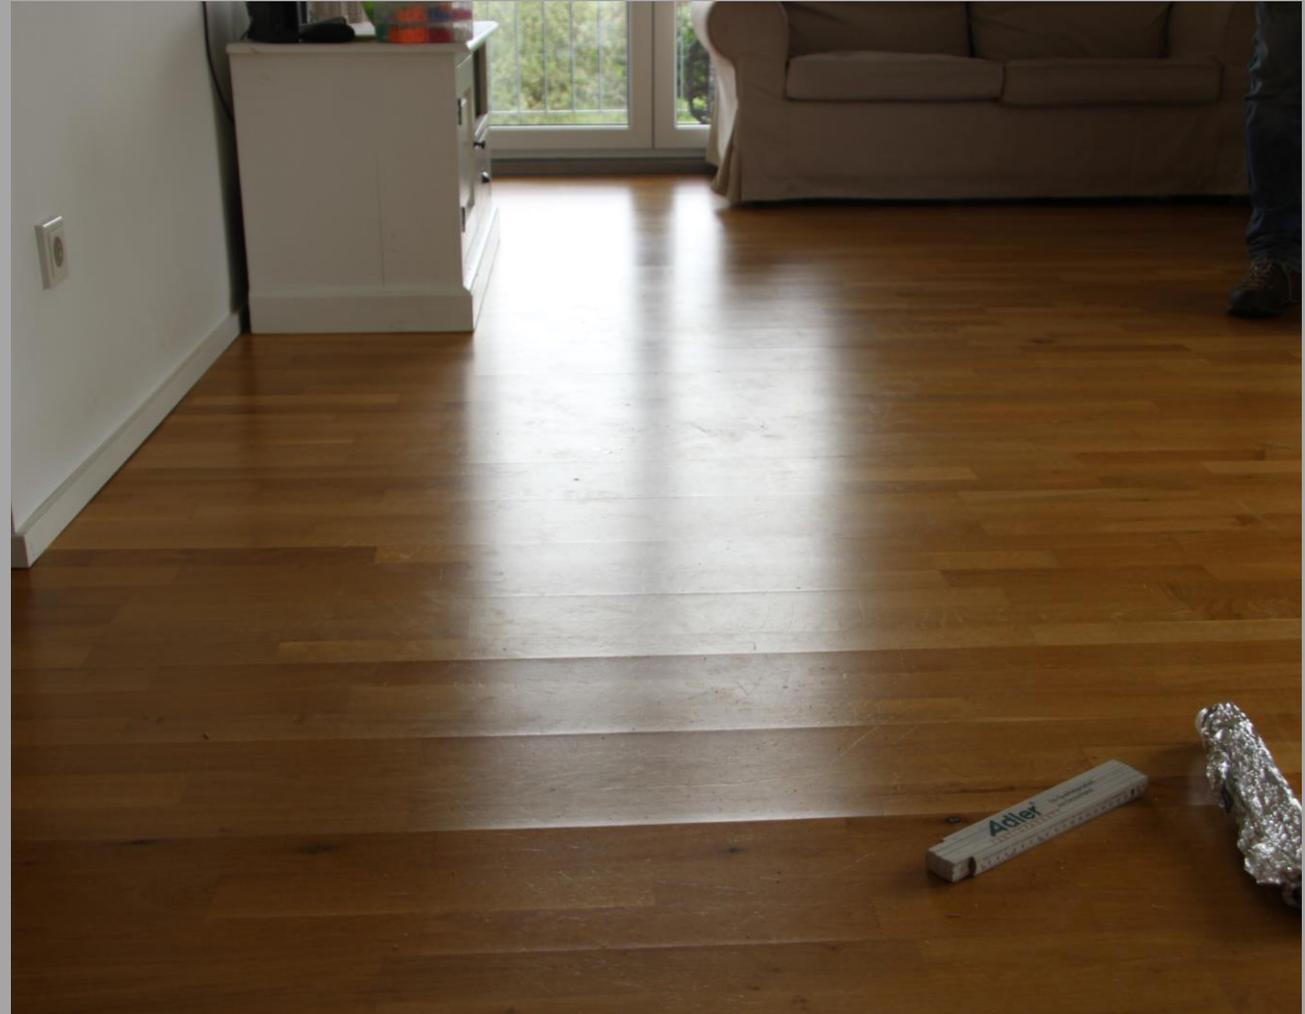
Nach der Fertigstellung dauerte es zehn Monate, bis die Wohnung bezogen wurde. Schon zum Einzugstermin zeigten sich deutliche Verformungen der Längskanten der Parkettelemente.

Der damit konfrontierte Parkettleger vermutet einen Wasserschaden und weist jede Verantwortung von sich.

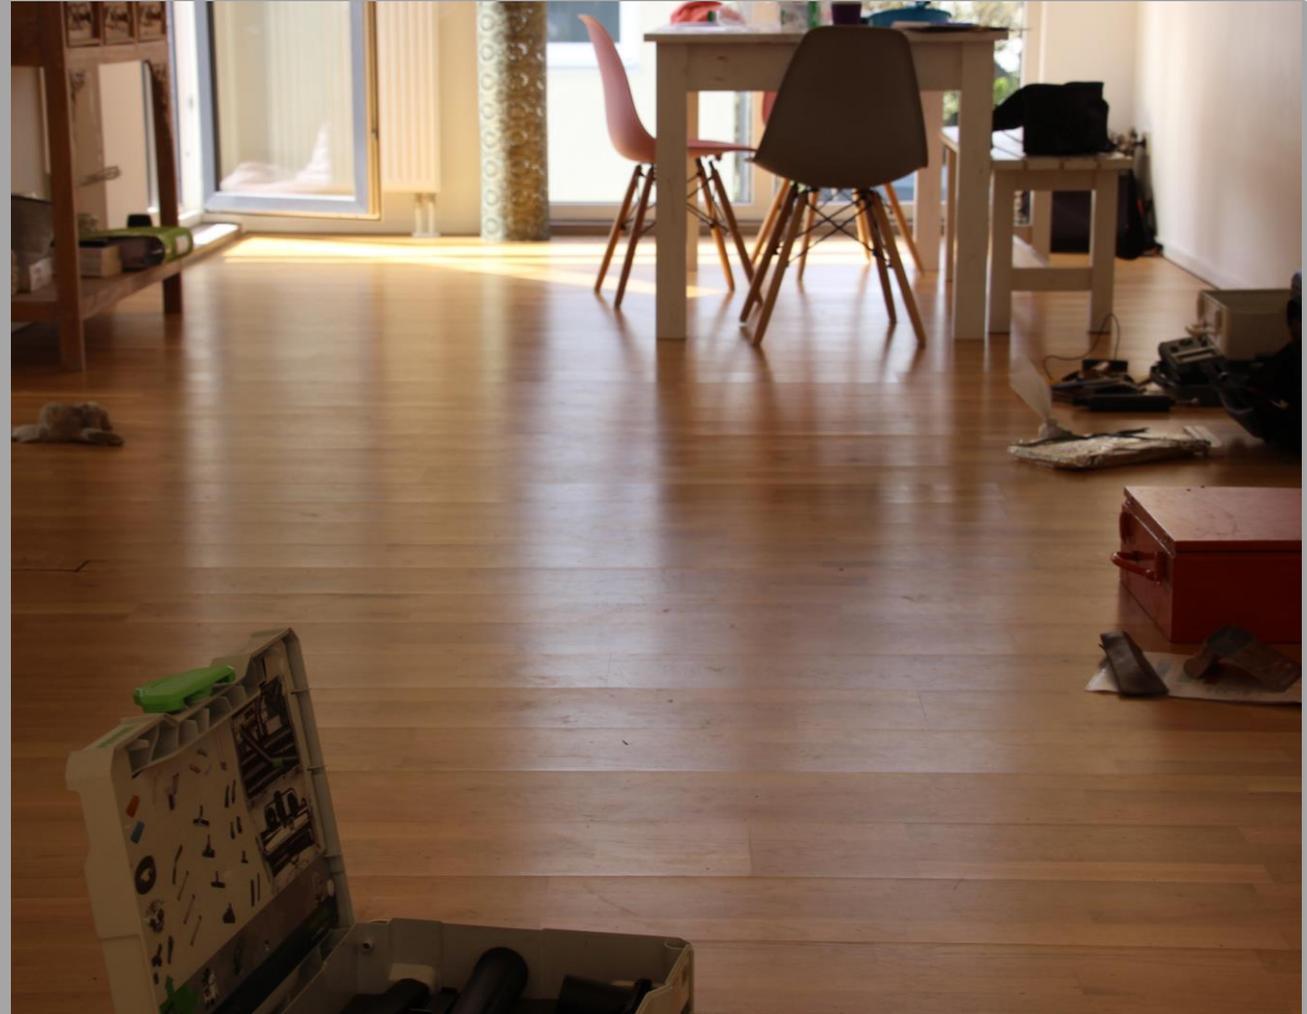
Auffällig war, dass die 0,2 bis 0,5 mm hohen Aufwölbungen relativ regelmäßig in jeder zweiten Reihe zu erkennen waren.

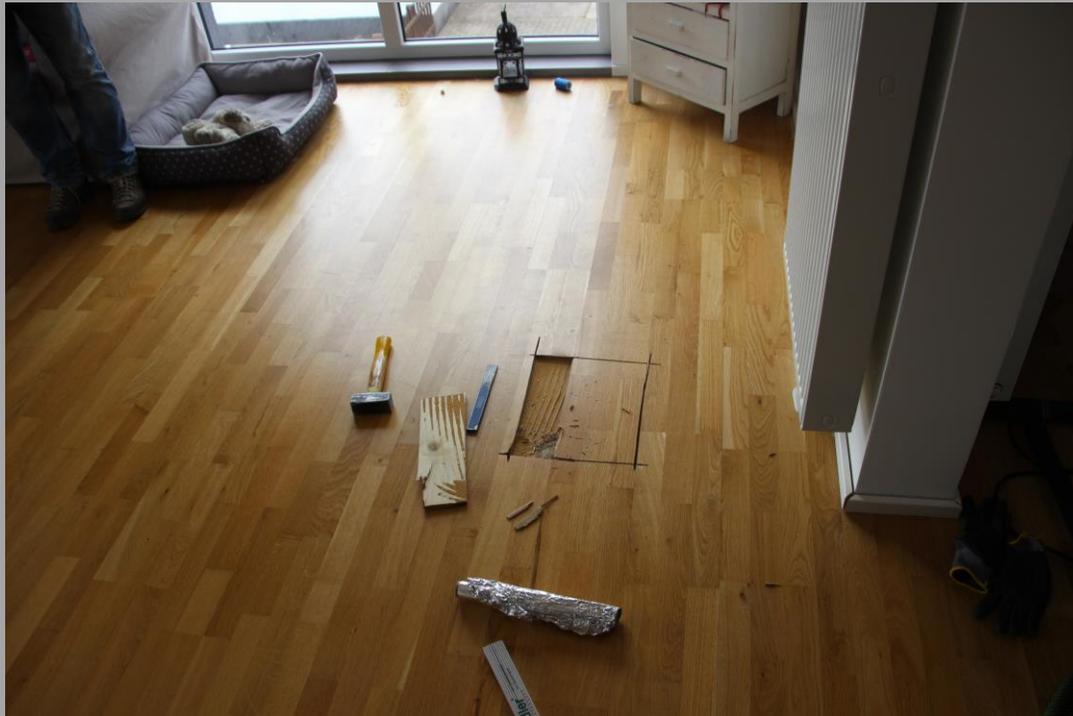
Genau über einer Aufwölbung wurde eine Prüfstelle von ca. 30 x 30 cm vorgenommen.

Deutlich zu erkennen ist, dass genau über der Aufwölbung kein Klebstoff vorhanden ist.

Weiterhin muss festgestellt werden, dass die Klebstoffriefe zum einen relativ klein ist und zum andern teilweise ohne Kontakt zur Parkettunterseite vorliegt.

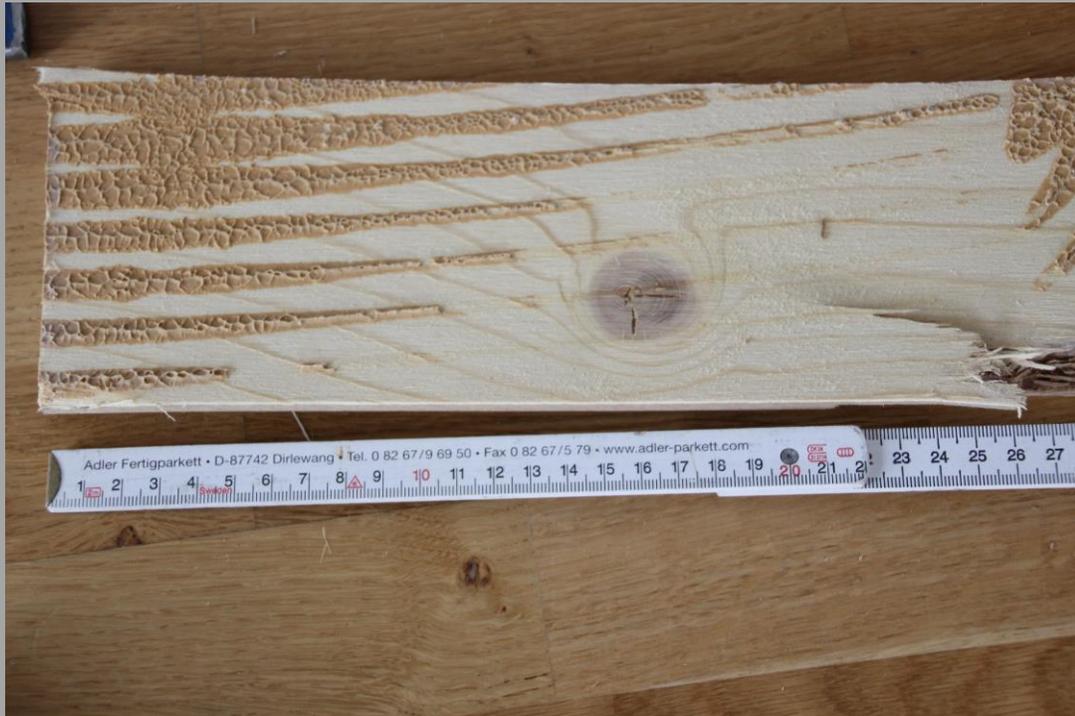
An der Unterseite ist deutlich ein zu geringer Klebstoffauftrag erkennbar, teilweise hat keine Benetzung / Kontakt mit dem Kleber stattgefunden.

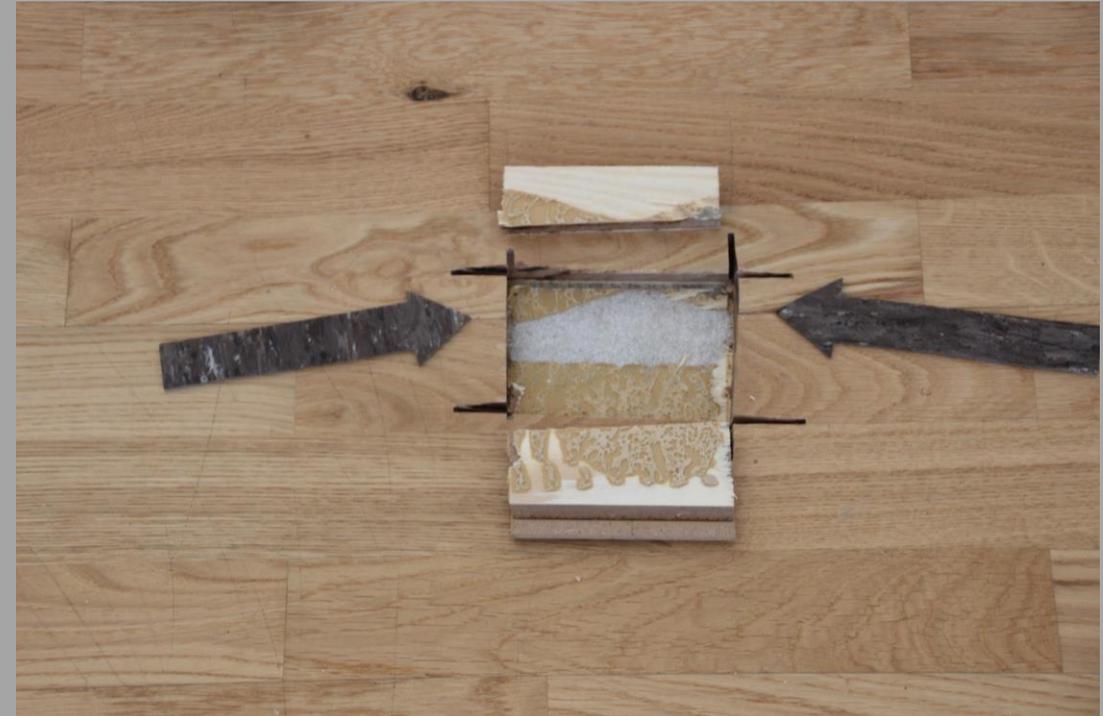
Ebenfalls sind Teilbereiche erkennbar, in denen kein Klebstoff aufgetragen wurde und zwar exakt in dem Bereich unter der aufgewölbten Stoßkante.

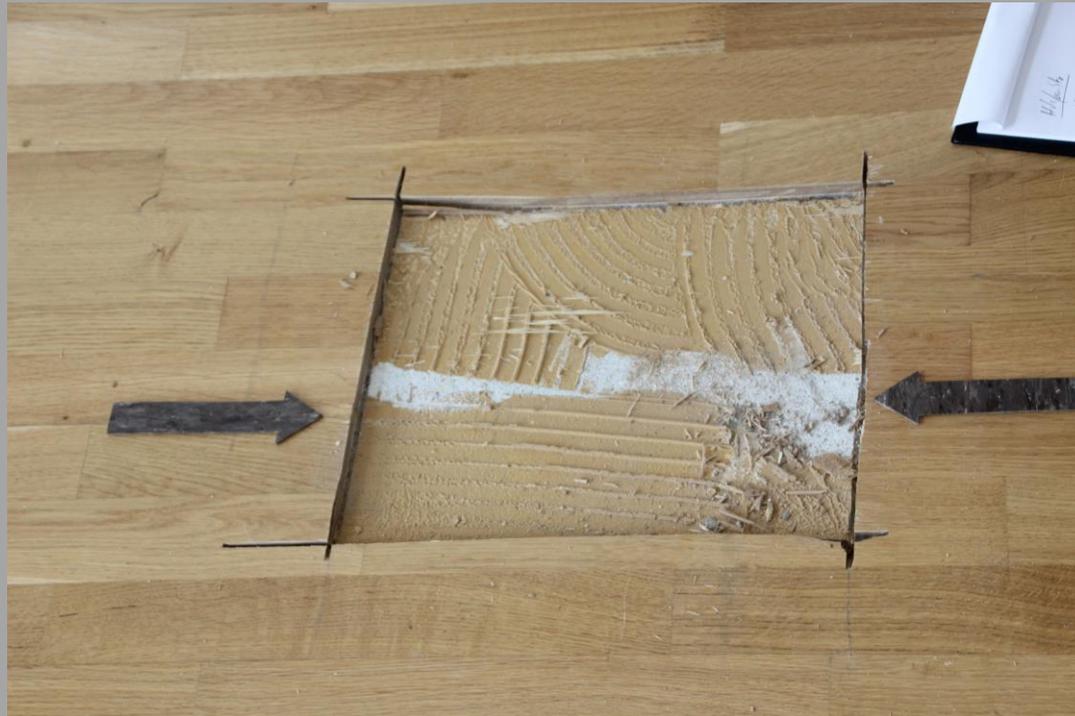
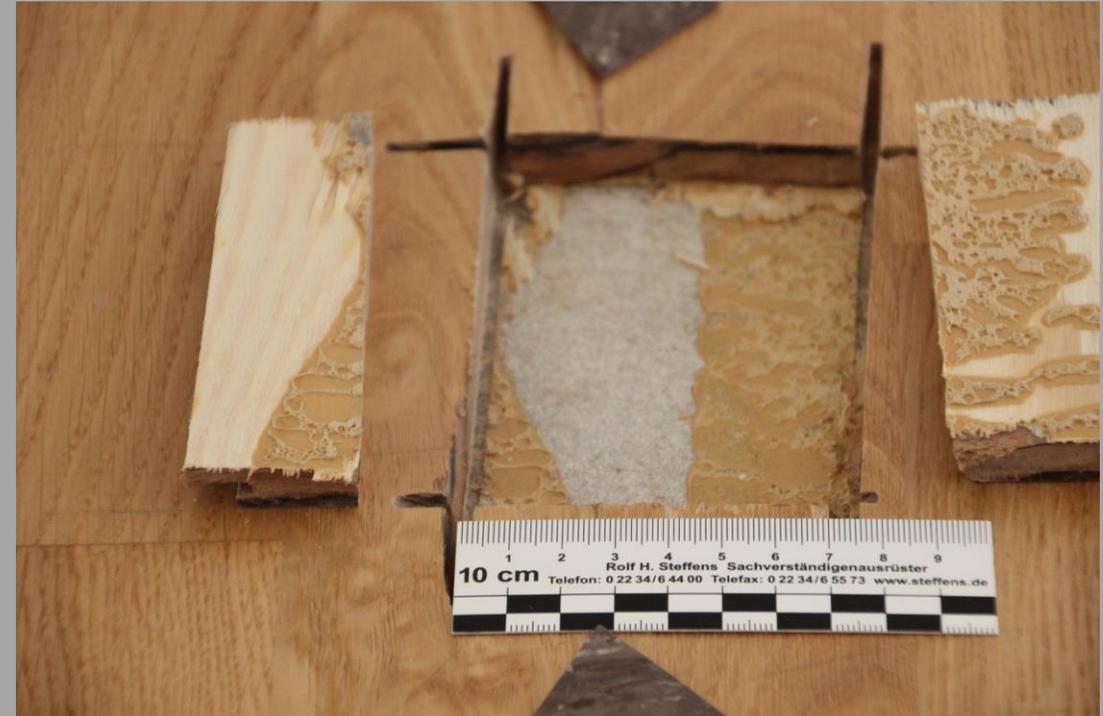
Auch an weiteren Prüföffnungen findet sich das gleiche Bild, unter der Fuge zwischen jeweils zwei Elementen wurde kein Kleber aufgetragen.

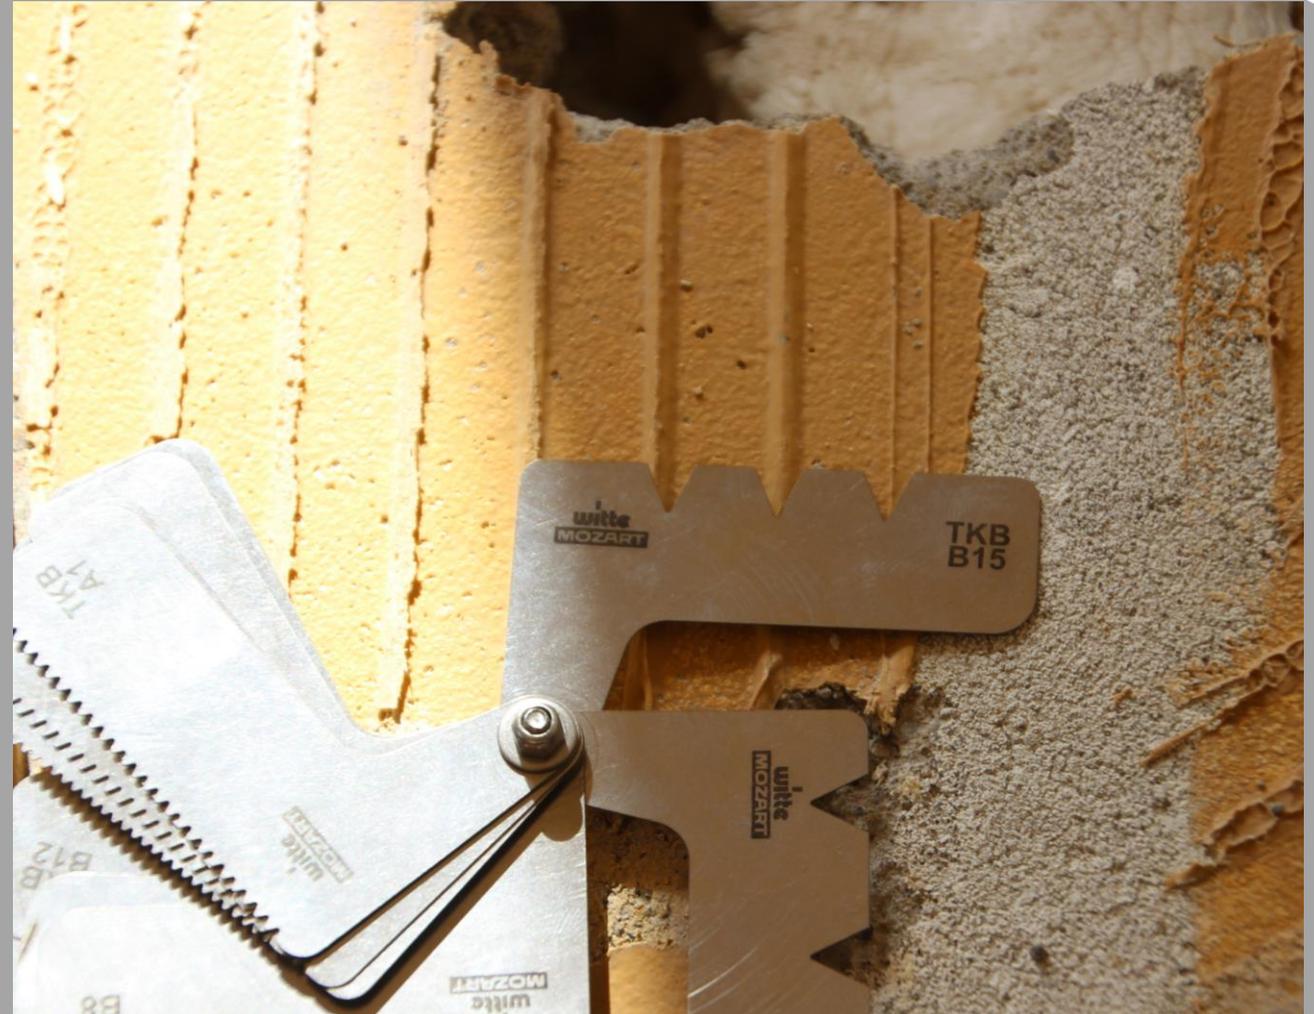
Beim Vergleich der Klebstoffraupen mit einer, für diese Parkettart passenden Zahnleiste stellt man fest, dass der Kleber viel zu dünn aufgetragen wurde. Vermutlich war die Kleberauftragsspachtel stark abgenutzt und wurde zusätzlich noch zu flach geführt.

Zusätzlich ist am Schadenbild erkennbar, dass der Verleger den Klebstoff immer für zwei Verlegereihen aufgetragen hat. Dabei hat er es offensichtlich an der notwendigen Sorgfalt im Stoßbereich vermessen lassen, und jeweils einen Streifen von 2-5 cm Breite ohne Klebstoffauftrag gelassen.
