## Heute: „Immer der Reihe nach -warum erst ein fertiger Bodenbelag abgedeckt werden sollte!“

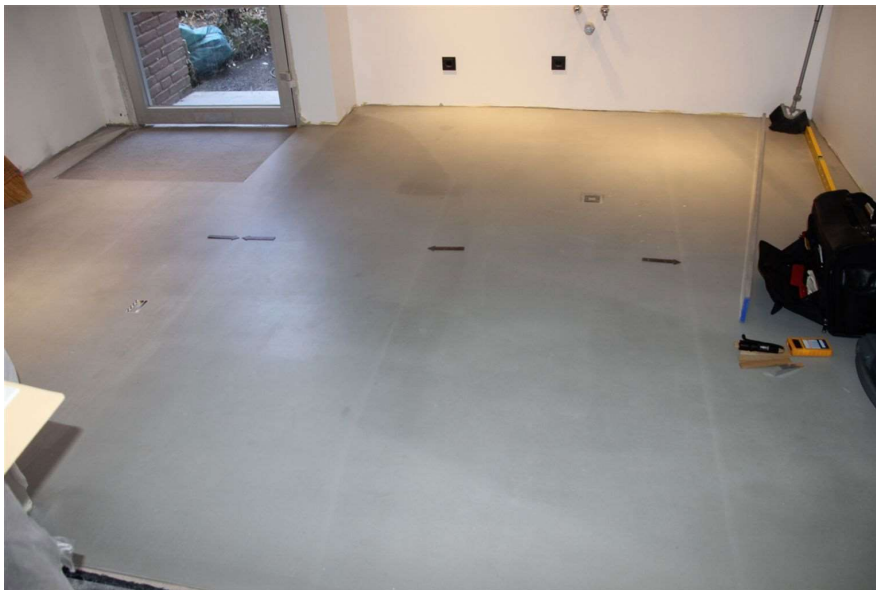
Bild 1: Deutliche Abgrenzung der Abdeckbahnen aus Tetra-Pack

An den Stoßkanten ist erkennbar, dass die Spachtelmasse dort trocken ist.

Die Spachtelmasse war zum Zeitpunkt des Abdeckens nicht vollständig durchgetrocknet. Durch das Abdecken mit dem diffusionsdichten Tetra-Pack-Papier wurde eine weitere Trocknung verhindert. Lediglich in den Randbereichen und den Stoßkanten der Abdeckbahnen konnte die zementäre Masse vollständig austrocknen.

Ich weiß nicht, ob sich Handwerker und Kunde geeinigt haben, aber die Reparatur eines solchen Schadens in einem Sichtspachtelboden ist nicht möglich. Es bleibt im ungünstigsten Fall nur noch der Rückbau und eine Neuverlegung.

Also, besser wird die Arbeit zuerst fertiggestellt und dann, nach einer angemessenen Aushärtezeit abgedeckt. Natürlich erst nach erfolgter Abnahme!

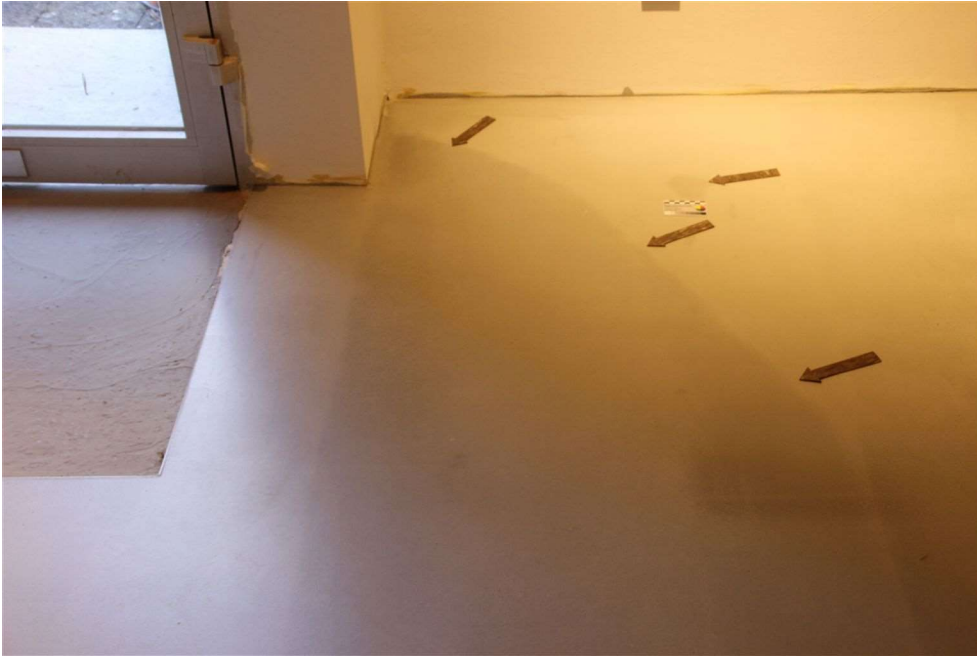
Bild 2: Klar erkennbare Umschlagkante des Abdeckmaterials

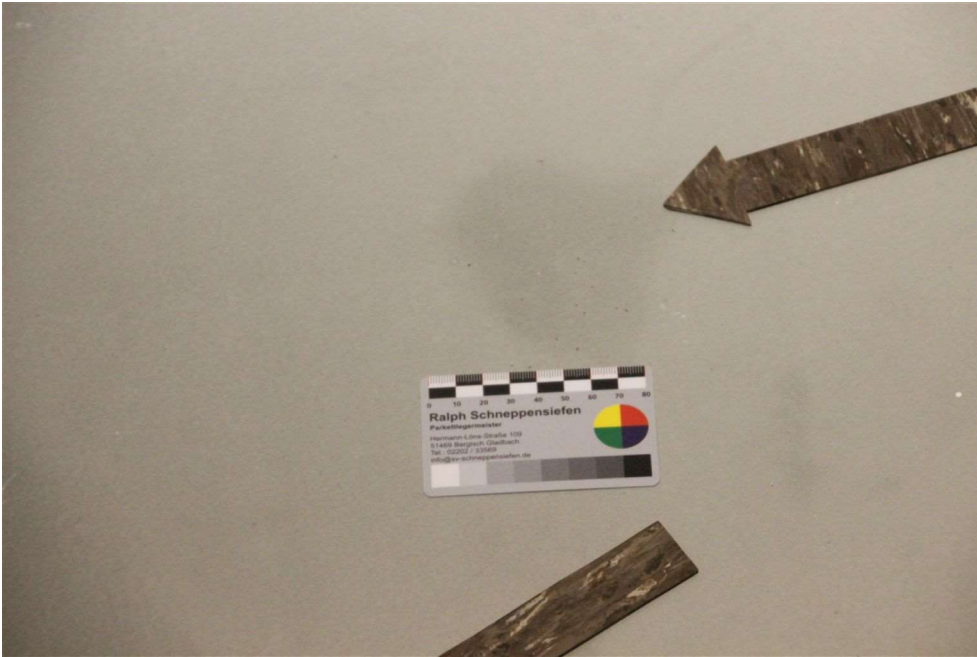
Bild 3: Feuchteinschluss unter dem Lack

Der aufgetragene 2K-PU-Lack weist einen Diffusionswiderstand von ca. 40.000  $\mu$  auf und ist damit nur sehr gering wasserdampfdurchlässig. Die Trocknung der Spachtelmasse ist somit kaum mehr möglich. Die eingeschlossene Restfeuchte in bleibt an der Unterseite der Beschichtung hängen. Die „feuchte“ Spachtelmasse sieht dunkler aus.
