Die Grenzen der Veralterung

Gealterte Landhausdielen
Designprodukt oder
Brennholzensorgung

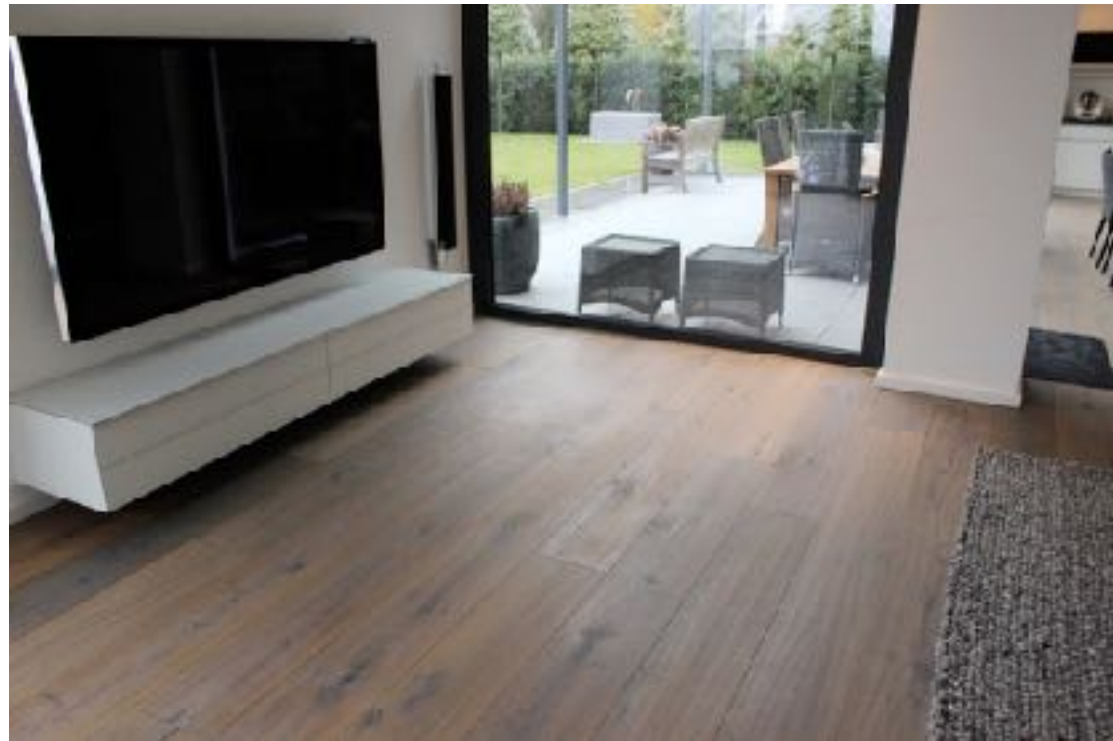
Typisches Beispiel einer handgehobelten Oberfläche

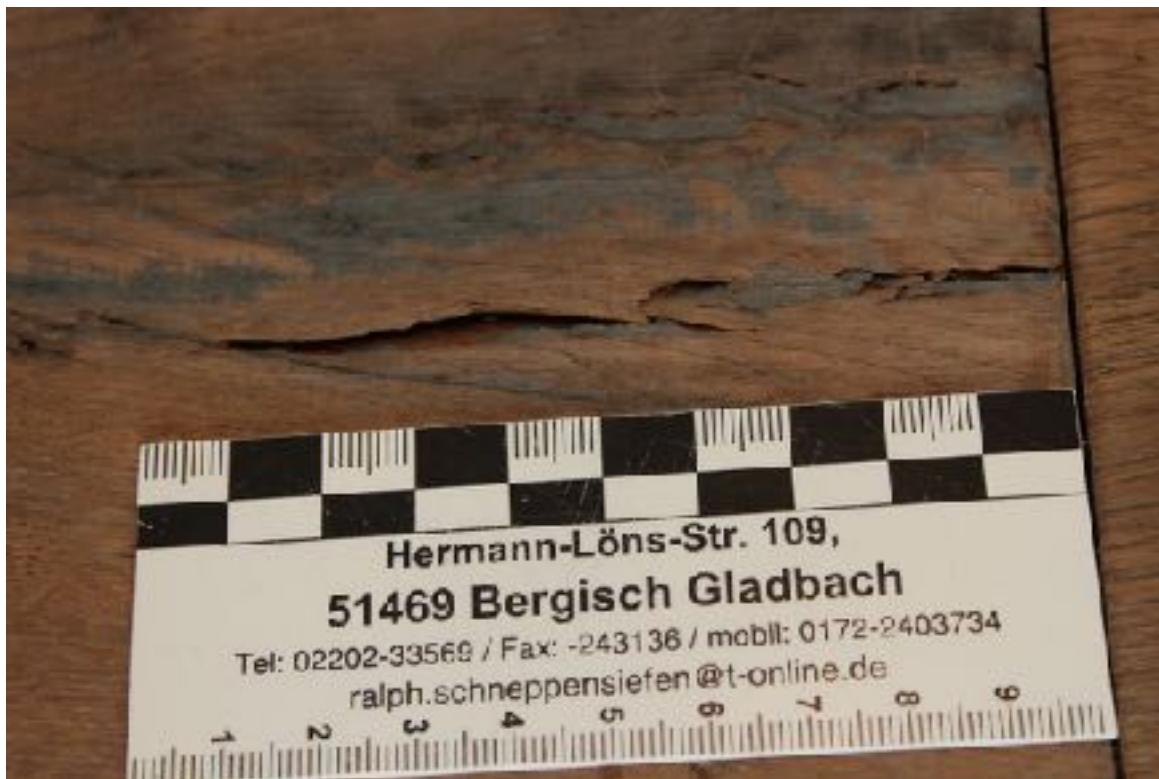
Offene durchgängige Risse

Ein beachtlicher Kernriss sorgt für offene Kanten.
Dieser Bereich wird nicht gefahrlos mit Strümpfen oder barfuß begangen werden können.

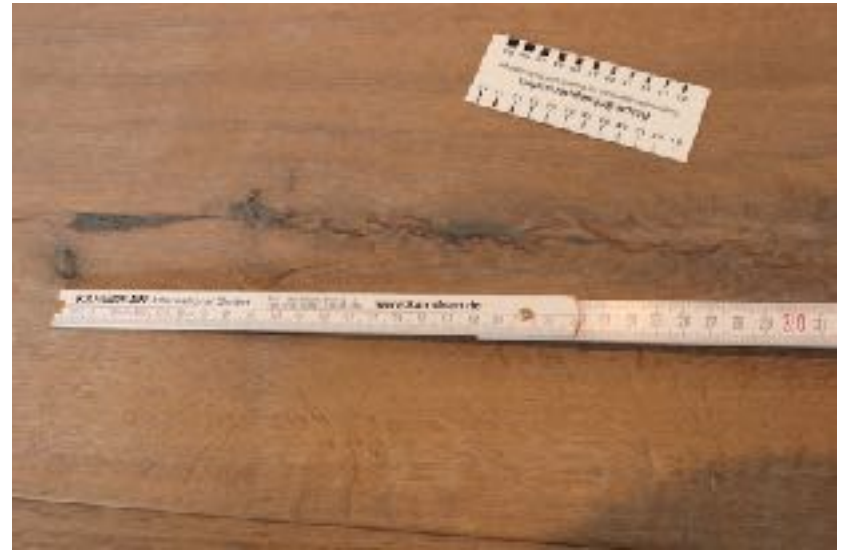
Rissdetails

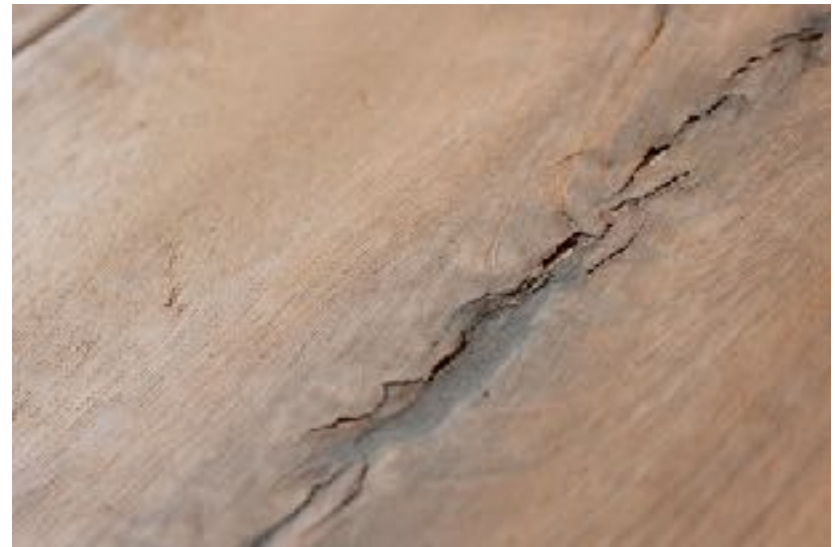
Hochstehende Splitter oder Abschilferungen finden sich häufiger in solchen Parkettböden.

Besonders beim Einsatz solcher Produkte auf Fußbodenheizung erweitern sich vorhandene Risse, stellen sich auf, bilden scharfe Kanten und gefährliche Splitter.

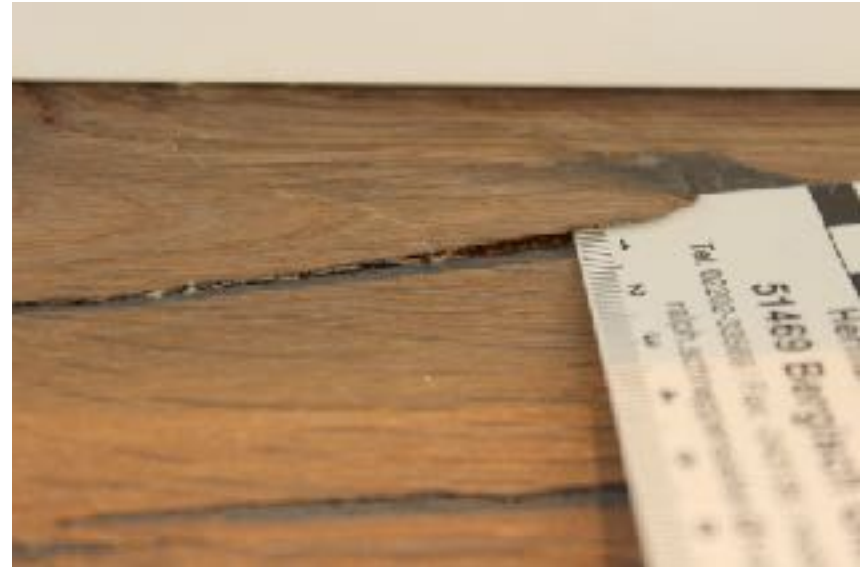
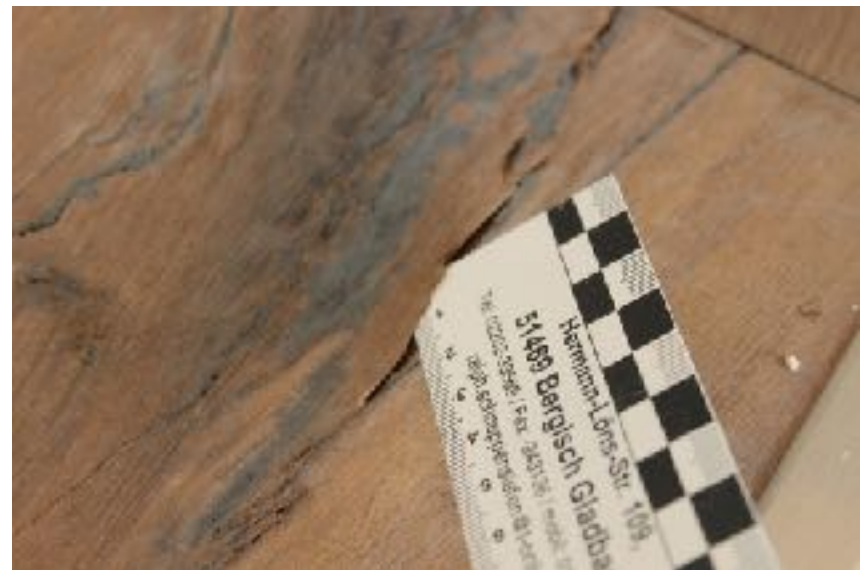
Große Abschlüpfung auf der Oberseite.

Ursache können Trocknungsfehler im Holz sein.

Keine materialgerechte Trocknung, Lagerung und Behandlung des Werkstoffes Holz spart den Produzenten Geld und sorgt beim Endprodukt für entsprechenden Ärger.

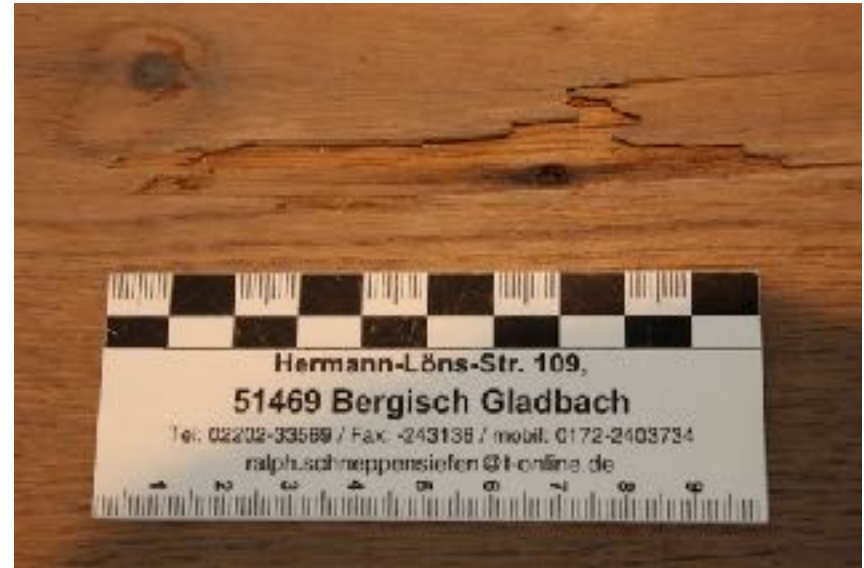
Scharfkantige Rissaufwölbung; ein irreparabler Schaden

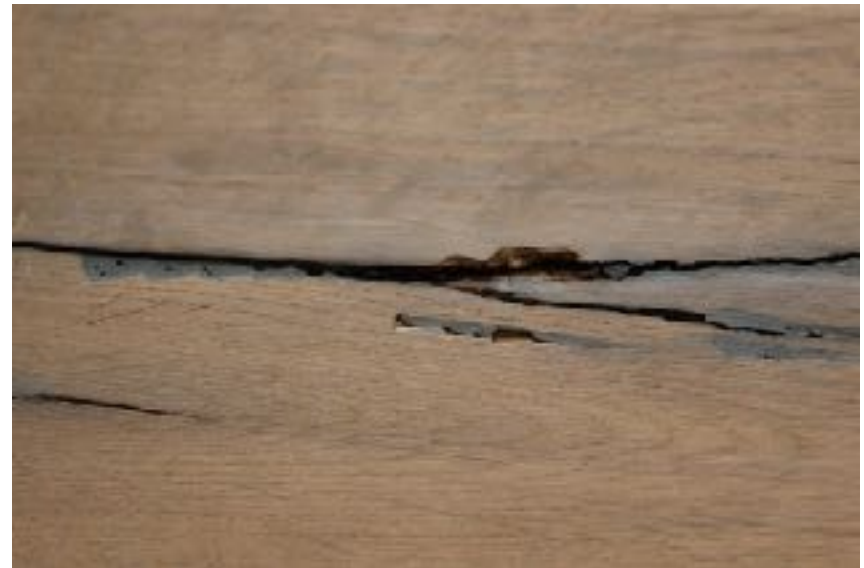
Bei der Veralterung von Parkettböden werden häufig auch die Kanten künstlich gebrochen oder, wie in diesem Fall, durch die Veralterung beschädigt.

Solche Stellen müssen in der Produktion nachbehandelt, oder aussortiert werden.

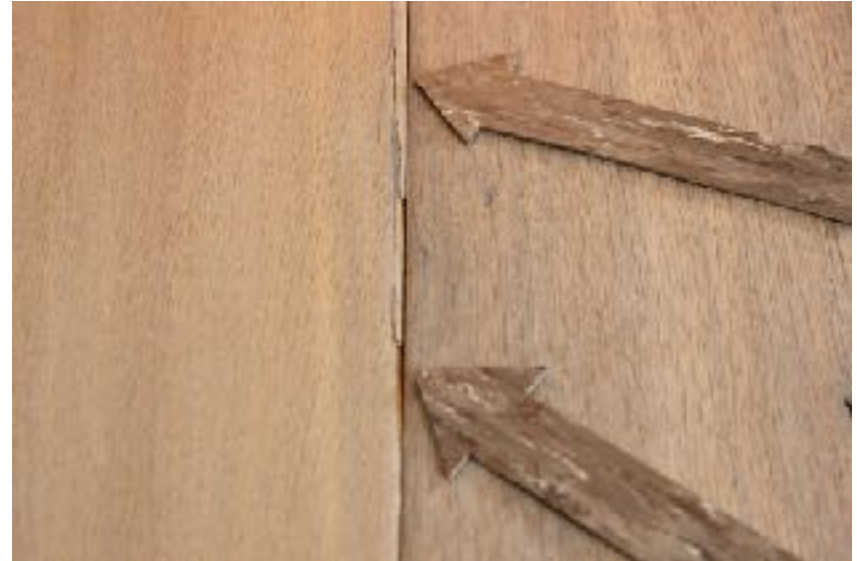
Ebenfalls ein typisches Erscheinungsbild bei der Veralterung sind raue, ausgerissene Stellen. Die hochstehenden Fasern lassen keine fachgerechte Reinigung des Bodens zu, da das Fasermaterial regelrecht aus dem Wischtuch herausgerissen wird.
