# Zerstört der Rollstuhl das Laminat?

Wer oder was verursacht massive Schäden am neuen Bodenbelag?

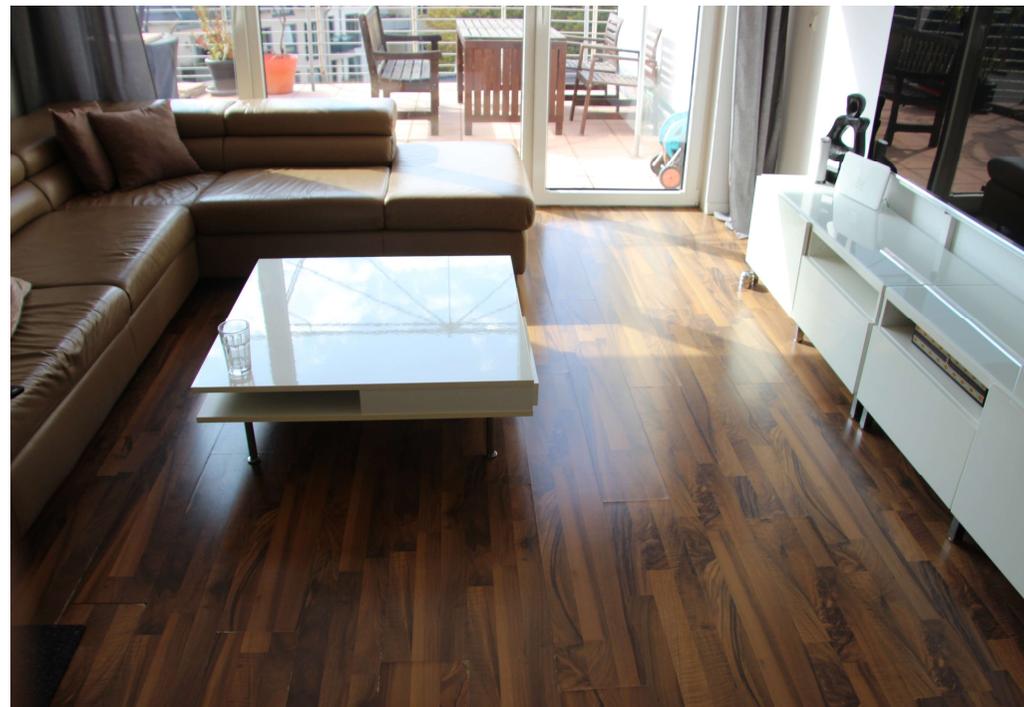
In einer Neubauwohnung wird in allen Wohnräumen ein Laminatboden mit Nussbaumdekor schwimmend verlegt. Aufgrund der barrierefreien Bauweise nebst Aufzug, bezieht ein Ehepaar die Wohnung, der Ehemann ist auf einen Rollstuhl angewiesen. Im Laufe der Nutzung stellen die Mieter immer häufiger Beschädigungen der Laminatkanten und Dekorabplatzungen fest. Vier Jahre nach Einzug melden sie diese Beanstandung ihrem Vermieter. Der beschuldigt den Mieter, den Laminatboden mit seinem Rollstuhl zu zerstören, sowie falsche Reinigungsmittel einzusetzen. Im Laufe der weiteren Auseinandersetzung kommt es zum Rechtsstreit.

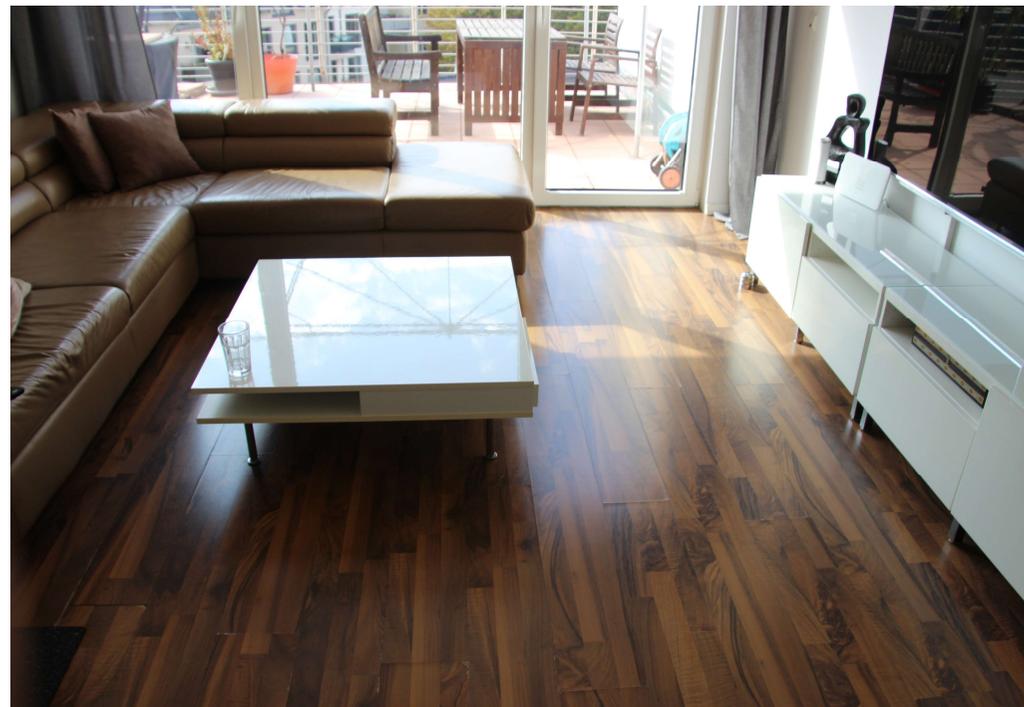
1. Können bauliche Ursachen für die Schäden am Bodenbelag ausgeschlossen werden?
2. Oder beruhen die Schäden am Bodenbelag darauf, dass sich durch die Benutzung ungeeigneter Reinigungsmittel der Kleber gelöst hat?

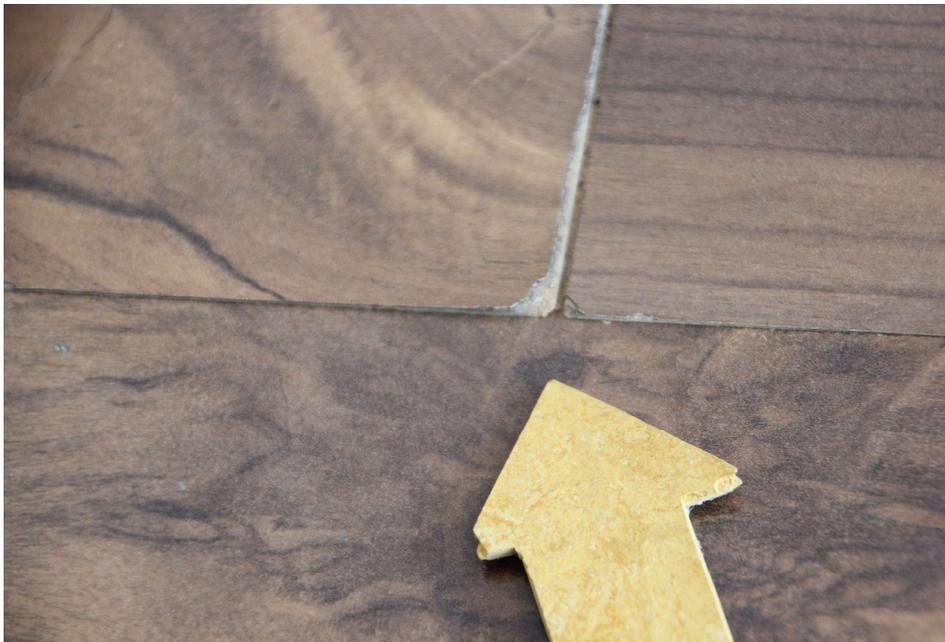
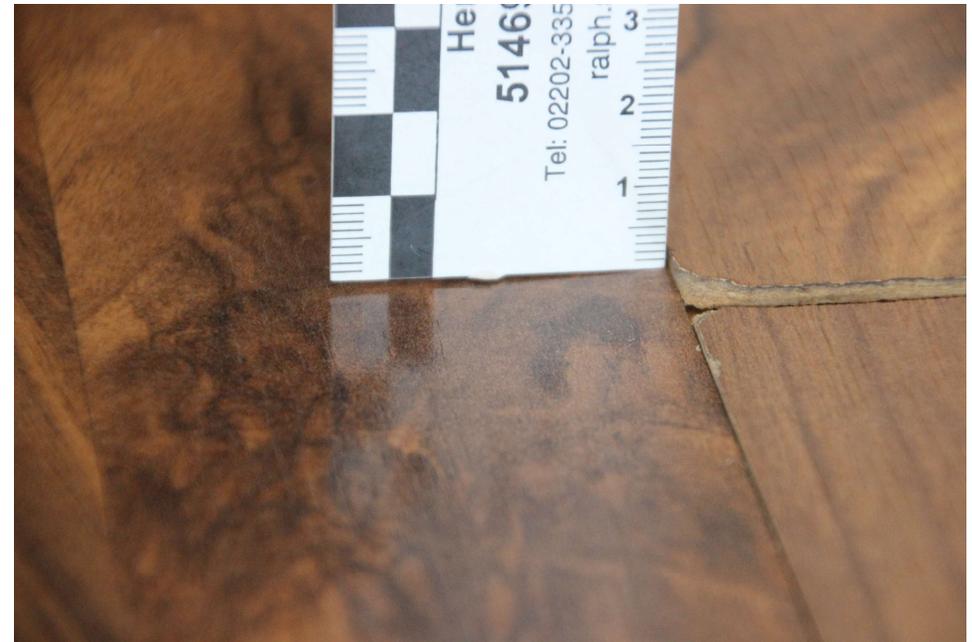
Der Laminatboden weist in allen Bereichen sehr ausgeprägte Kantenbeschädigungen und Dekorabplatzungen auf. Es sind zahlreiche Entriegelungen der Clickverbindungen feststellbar.

- Das Laminat ist mit 6,7 mm Dicke und einer MDF Trägerplatte offensichtlich für den stark strapazierten Wohnbereich nicht geeignet.
- Die verwendete Dämmunterlage ist für den Einsatz unter schwimmend verlegtem Laminat nicht geeignet. Der geforderte CS Wert wird nicht erreicht.
- Die Kombination des 6,7 mm dünnen Bodenbelags mit einer 4,5 mm dicken, zu weichen Unterlage führt relativ schnell zum Totalausfall des Bodenaufbaus.
- Das Laminat weist kein Schadensbild auf, dass auf die Verwendung falscher Reinigungsmittel und/oder zu viel Wasser bei der Reinigung hinweist.
- Der Einsatz billigster Materialien im Fußbodenbau provoziert vorhersehbare Schäden
- Beim Bau und der Bewerbung von barrierefreien Wohnungen muss mit der Nutzung durch Rollstuhlfahrer gerechnet werden. Bodenbeläge sind entsprechend zu planen und auszuführen.

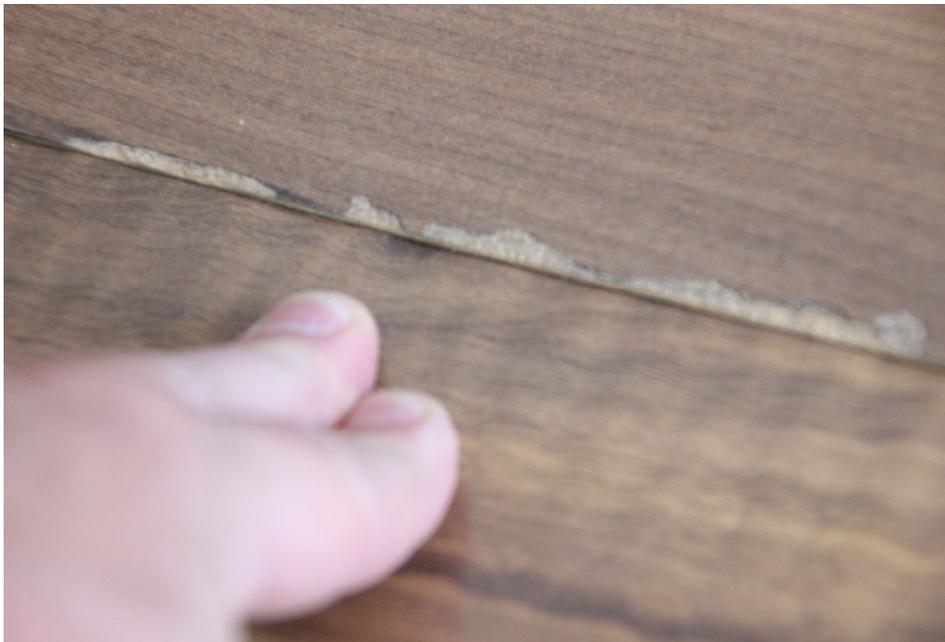
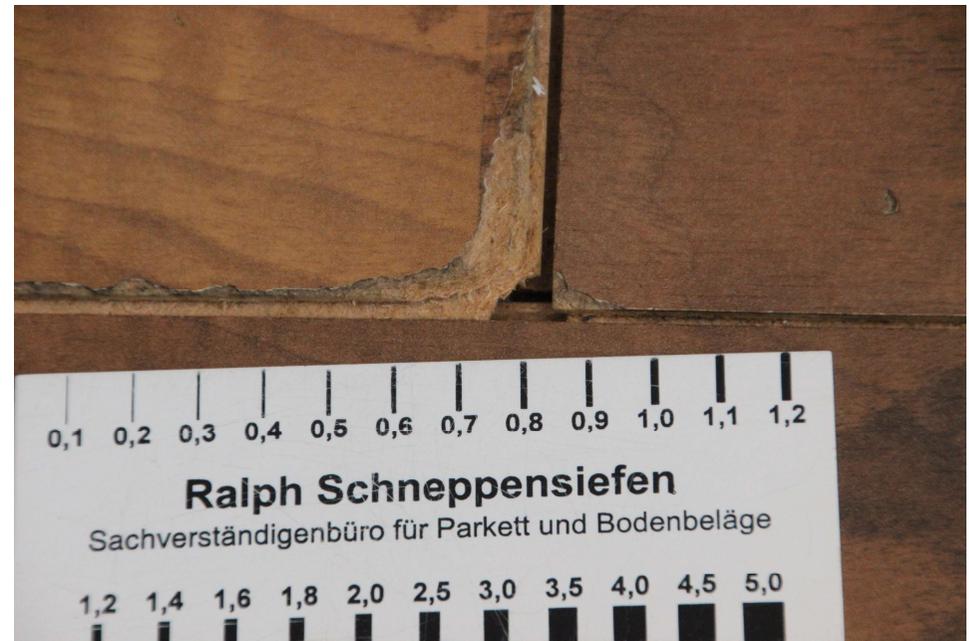
Die Laminelemente lassen sich in Längsrichtung problemlos hin und her schieben

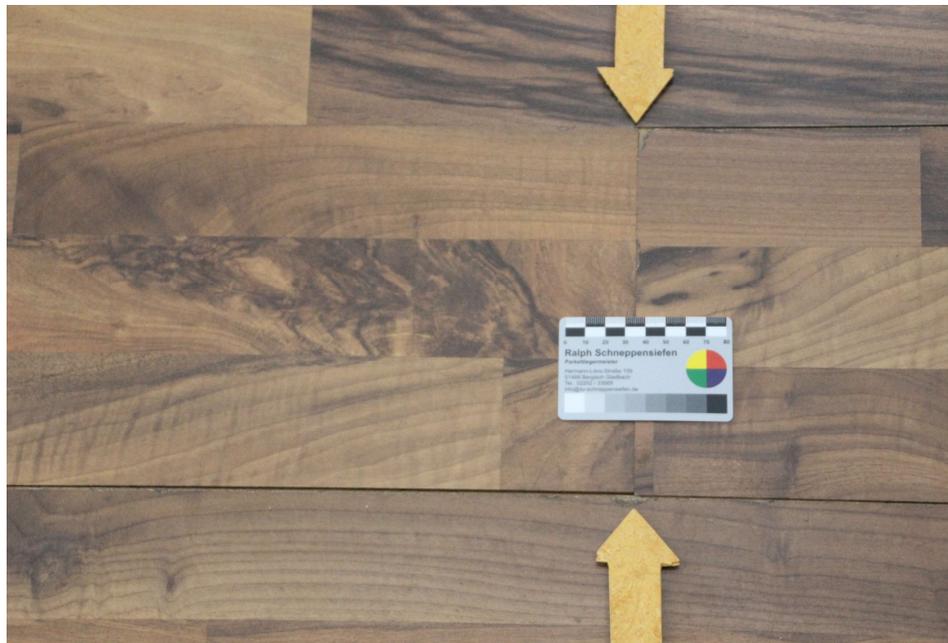
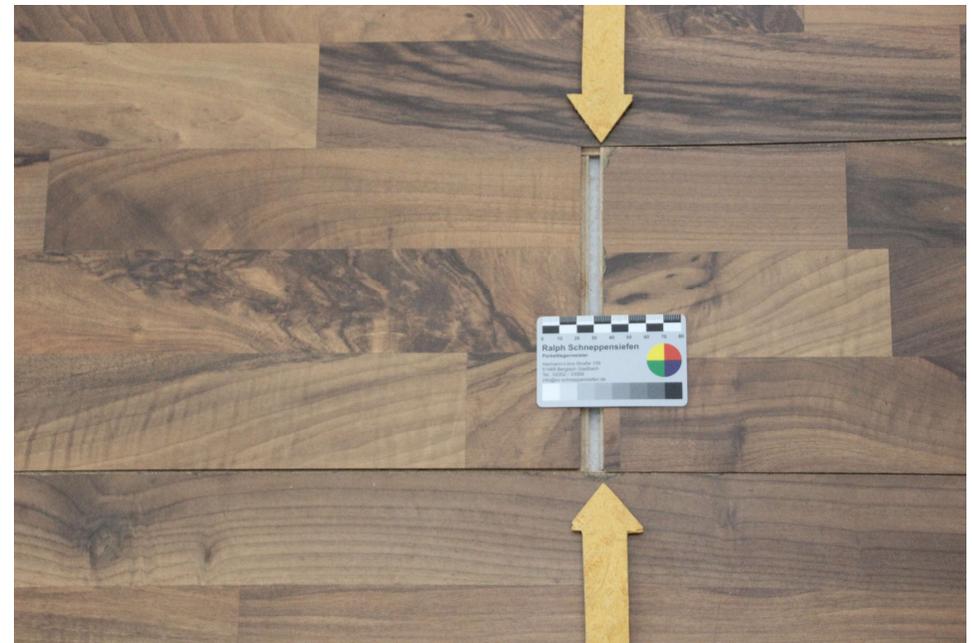
Die Probenentnahme kann zerstörungsfrei erfolgen.

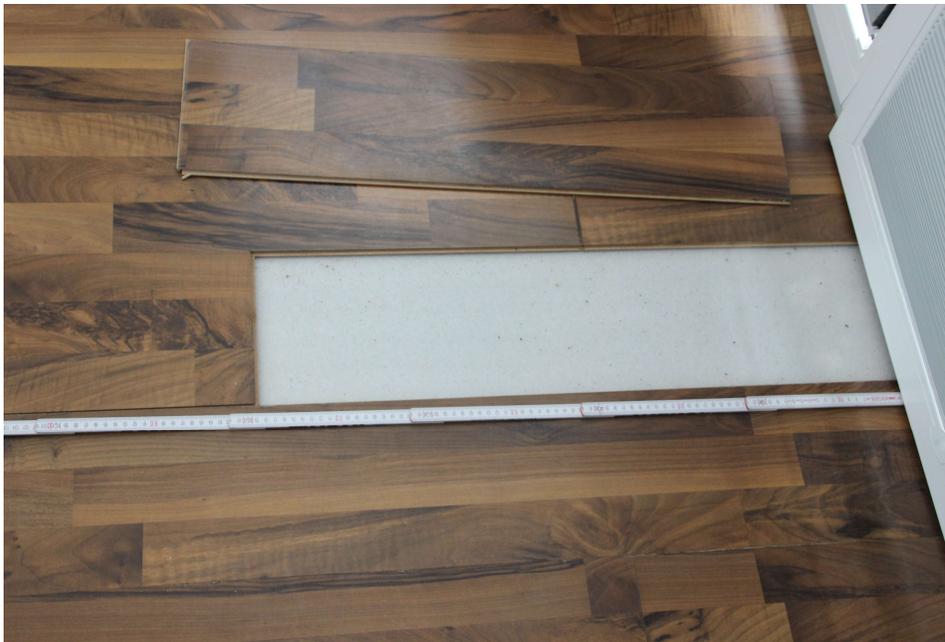
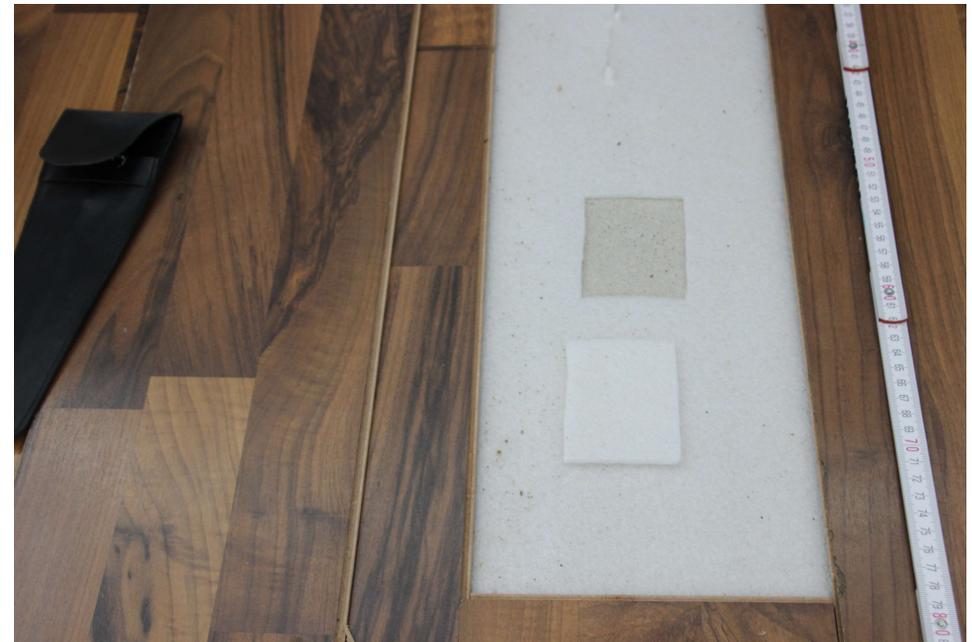
Bei dem Laminat handelt es sich um ein Produkt mit einer Materialstärke von 6,7 mm. Die vorgefundene Dämmunterlage war 4,3 mm dick. Es handelte sich um einen offenzelligen PE-Schaum.

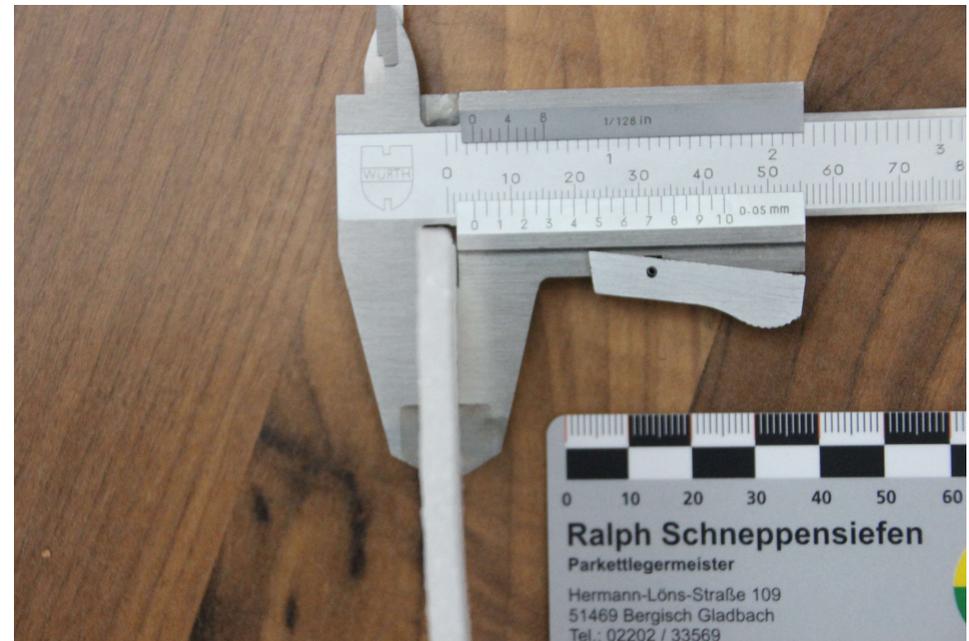
Verlegeunterlagen dürfen bei Belastung nicht zu stark nachgeben, sonst ist die Klickverbindung und/oder die HDF-Trägerplatte gefährdet.

Für eine normale Belastung wird ein Wert von 10 kPa gefordert, bei erhöhten Anforderungen sollte der CS –Wert mindestens 60 kPa betragen

Im vorliegenden Fall gab die Dämmunterlage jedoch spürbar nach. Bei jedem Schritt war eine deutliche Bewegung des Fußbodens fühlbar und das Gehgefühl war schwammig.

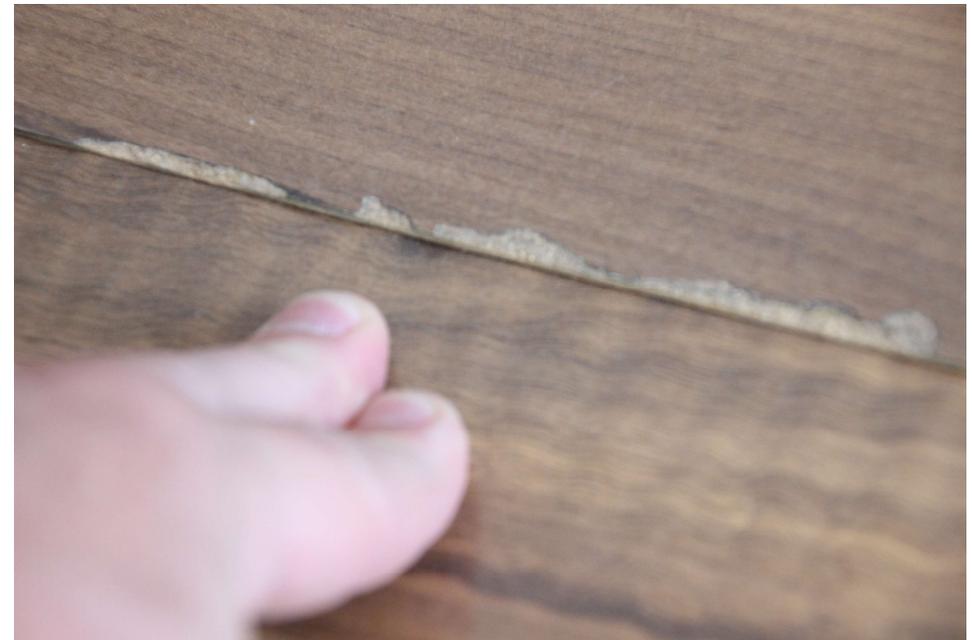
Folgende Tatsachen führen zu den Schäden am Laminatboden:
